Spuibeheer voor glasaal bij gemaal Schoute

Een terugblik op activiteiten om de intrek van glasaal te verbeteren

Complex gemaal Schoute

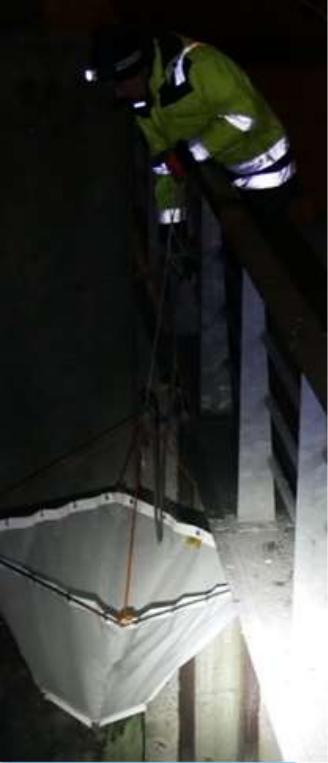
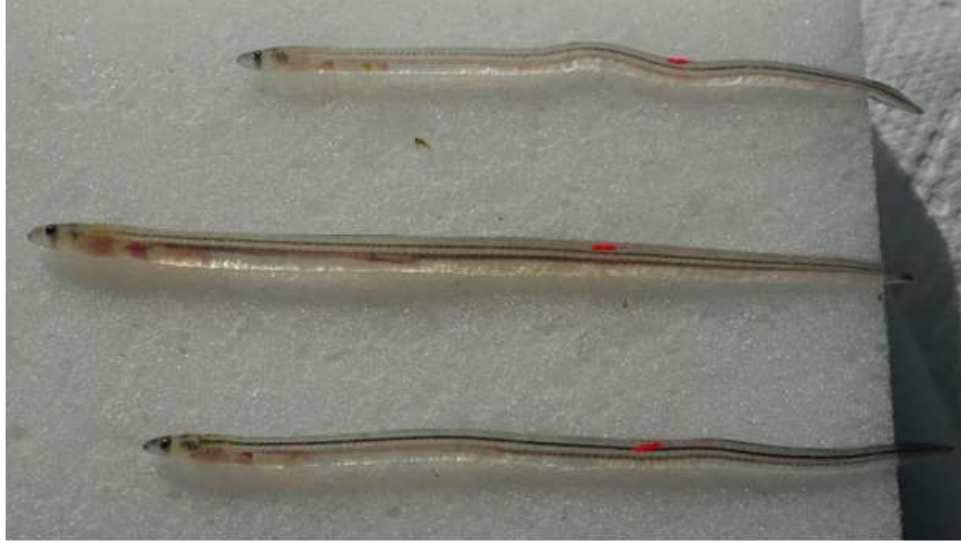
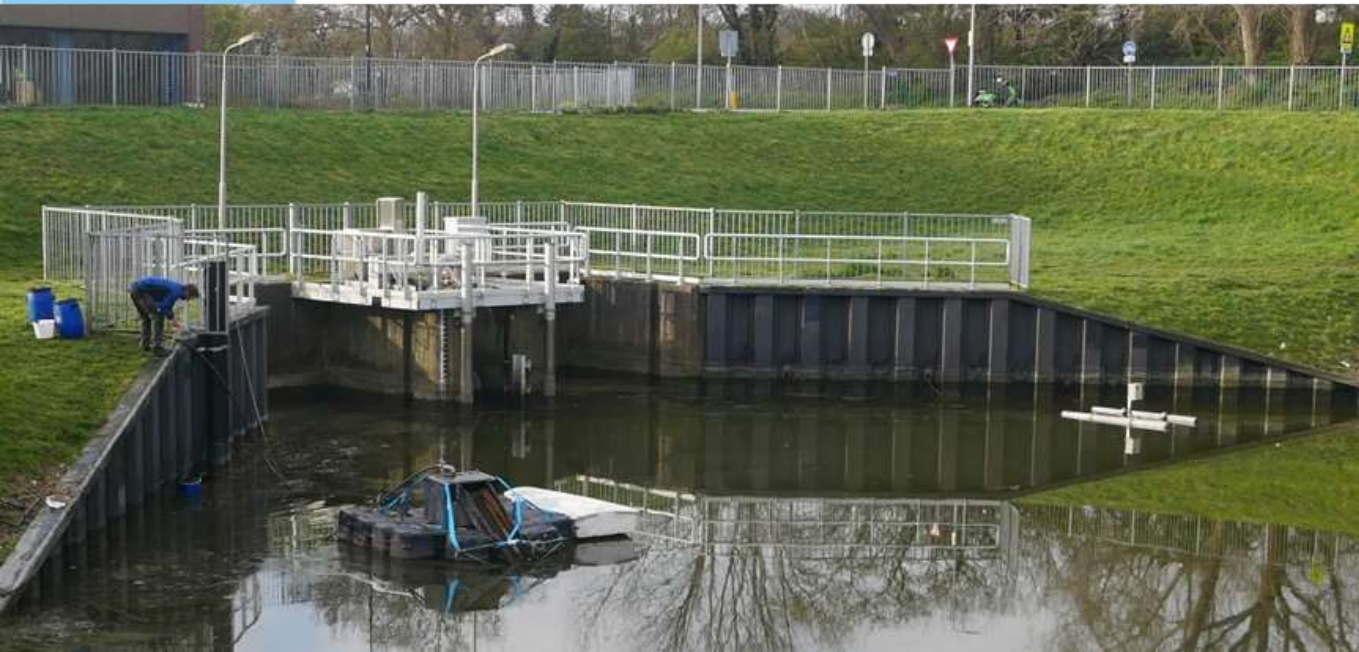
- Verplaats aanzuig lokpomp;
 - Vergroot de ingang naar de vispassage (vindbaarheid);
 - Herhaal het migratieproces vaker per avond/nacht;
 - En nog enkele kleine optimalisaties
-
- Inschatting efficiëntie (na aanpassingen): **75%**
